**Tárgy:** Mederkotrás elvégzésénél a Balaton medrében talált tárgyak  
kiemelésére benyújtott árajánlat megtárgyalása

## Tihany, Hajóállomási strandon 2026. május 19-én végzett medervizsgálat dokumentációja

## Tihany, Somosi strandon 2026. május 21-én végzett medervizsgálat dokumentációja

## Tihany, Gödrösi strandon 2026. május 19-én végzett medervizsgálat dokumentációja

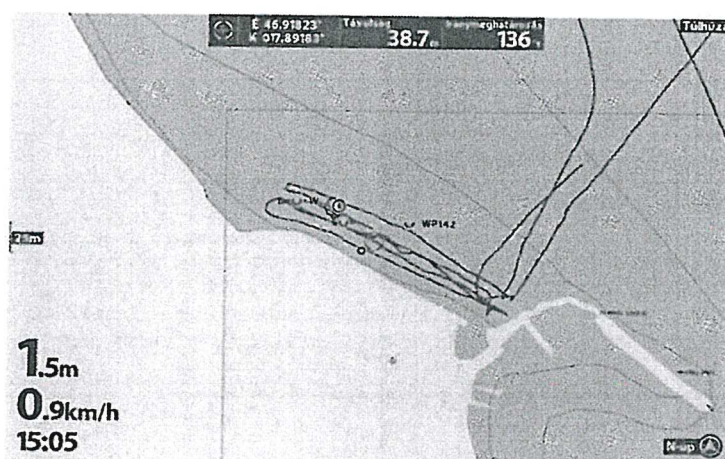
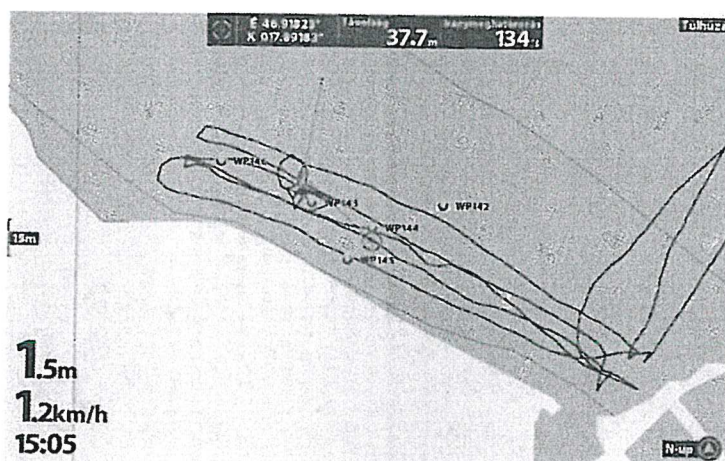
A vizsgálat során, az 1. számú mellékletben látható vázlat szerint, a Global Positioning System (GPS) alkalmazásával meghatároztuk a fürdőterület határoló pontjait. A koordináta pontok között, a 78/2008. (IV.3.) Kormányrendelet 7. mellékletének 14. pontja alapján, a medervizsgálat elvégzésére 2026. május 19-én 14:25 és 15:15 között került sor, különös figyelmet fordítva a baleseteket előidéző tárgyak azonosítására. Az időpontok adatainak rögzítésére és ellenőrzésére a motoros kishajó nyomkövető fekete doboza szolgáltatott megbízható forrást.

### Fürdőterület vizsgálatának nyomvonala 25 méteres léptékben

### Fürdőterület vizsgálatának nyomvonala 15 méteres léptékben

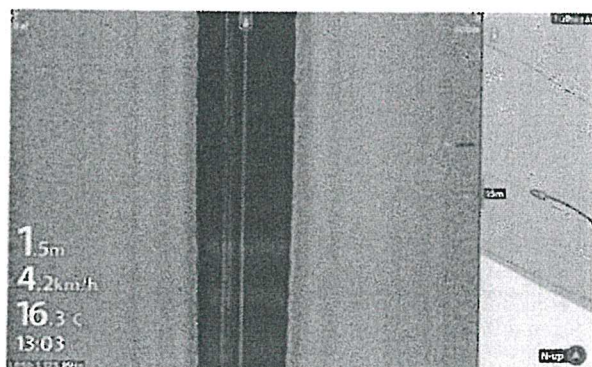
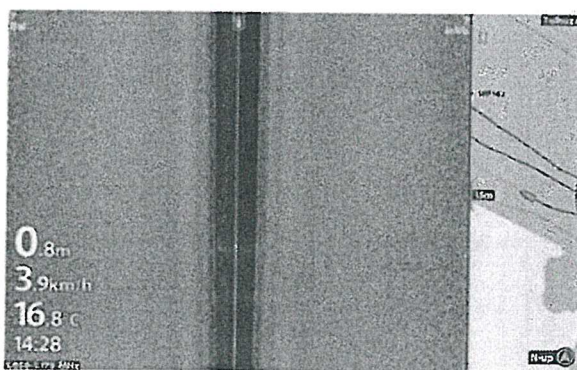
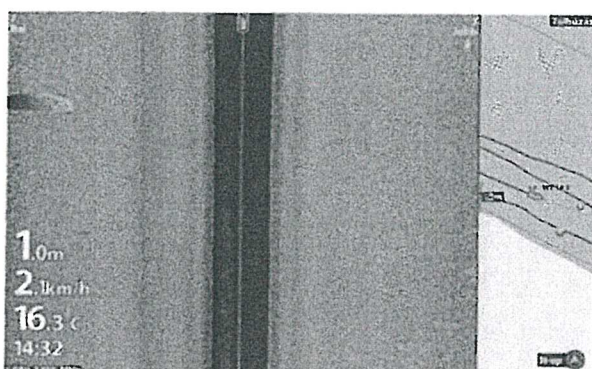
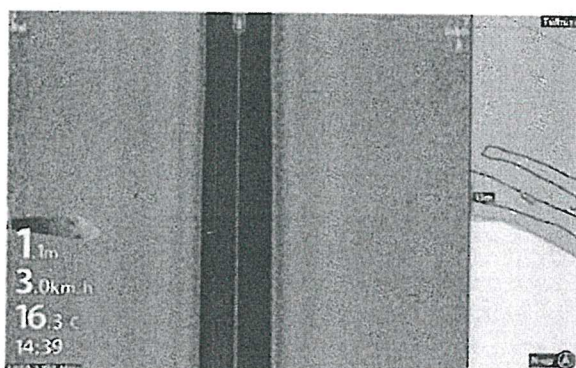
Az időjárási körülmény kedvező, így megfelelő feltételt biztosított a vizsgálat elvégzéséhez. A vízállás napi átlaga az Országos Vízügyi Főigazgatóság honlapja alapján 86. A vizsgálat során használt ultrahangos készülék képe tiszta és jól látható, a képeket a 3. számú melléklet tartalmazza.

A mélyebb vízben egy sziklakiemelkedést azonosítottak, amelynek koordinátája: É 46.91837; K 017.89152. A sziklakiemelkedés kézi erővel nem eltávolítható. Búvártechnika alkalmazásával megállapítást nyert, hogy feltehetően az alapkőzetréteg részét képezi. Mérete: 1 x 1,5 x 0,5 méter. A jelenlegi vízállás (86 cm) szerint a kő alja kb. 120 cm, a kő teteje kb. 70 cm mélységben található a vízfelszín alatt.

Továbbá a fürdőterületen 2 db bójasúlyt találtak (N46.91816 E17.89171; N46.91828 E17.89183), amelyek kézi erővel nem eltávolíthatók.

A strand déli részén, a lúdós szakasz közelében, a kőszórás előtt egy fém tárgy található a vízfelszín alatt (N46.917606 E17.893173).

A fenti elemek megjelölését javasoljuk az eltávolításáig.

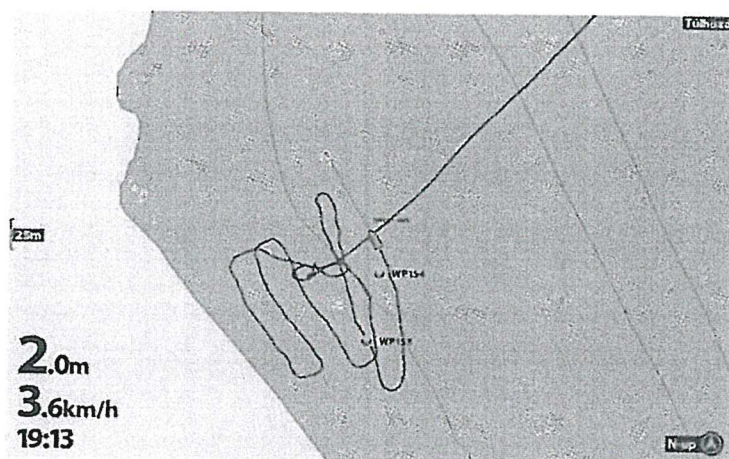
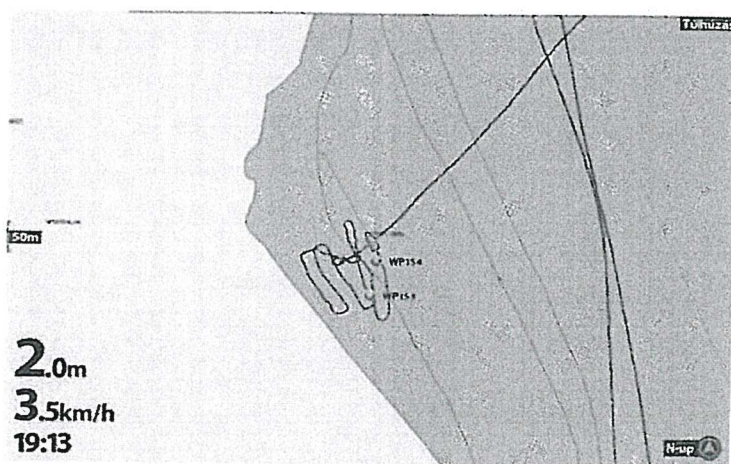
A vizsgálat során, az 1. számú mellékletben látható vázlat szerint, a Global Positioning System (GPS) alkalmazásával meghatároztuk a fürdőterület határoló pontjait. A koordináta pontok között, a 78/2008. (IV.3.) Kormányrendelet 7. mellékletének 14. pontja alapján, a medervizsgálat elvégzésére 2026. május 21-én 18:25 és 19:30 között került sor, különös figyelmet fordítva a baleseteket előidéző tárgyak azonosítására. Az időpontok adatainak rögzítésére és ellenőrzésére a motoros kishajó nyomkövető fekete doboza szolgáltatott megbízható forrást.

### Fürdőterület vizsgálatának nyomvonala 25 méteres léptékben

### Fürdőterület vizsgálatának nyomvonala 50 méteres léptékben

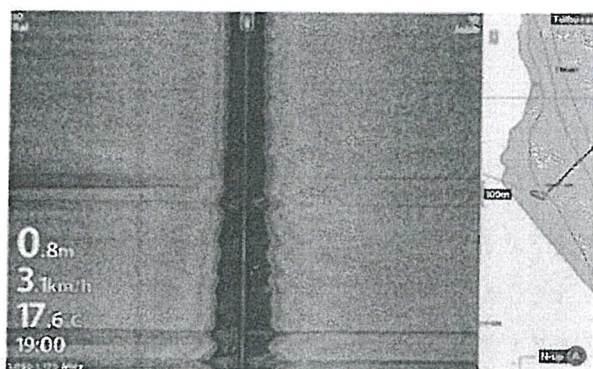
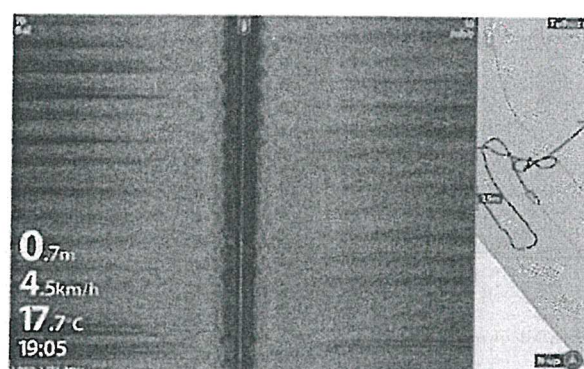
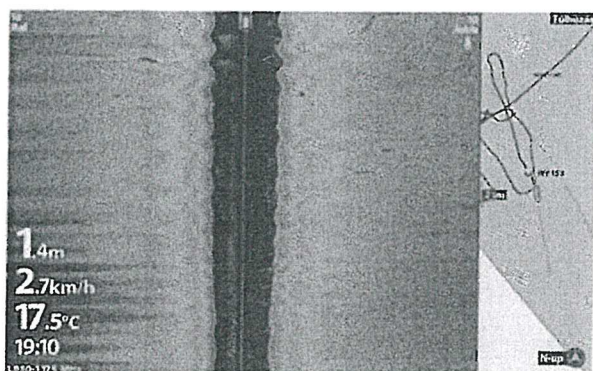
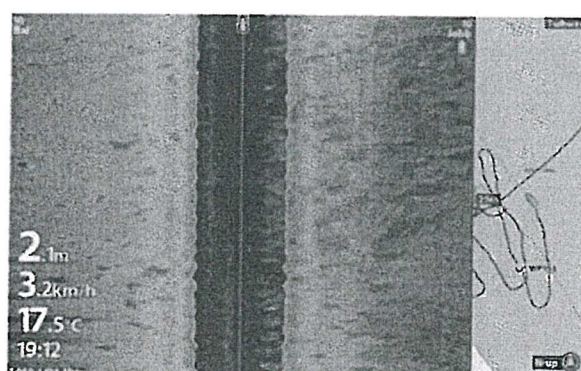
Az időjárási körülmény kedvező, így megfelelő feltételt biztosított a vizsgálat elvégzéséhez. A vízállás napi átlaga az Országos Vízügyi Főigazgatóság honlapja alapján 86. A vizsgálat során használt ultrahangos készülék képe tiszta és jól látható, a képeket a 3. számú melléklet tartalmazza.

Továbbá a fürdőterületen 1 db nagyobb méretű nádtorzsát, valamint 1 db leszakadt jelöletlen bójasúlyt találtak, amelynek GPS-koordinátái: N46.90729 E17.89557. Javasoljuk az elem megjelölését annak eltávolításáig.

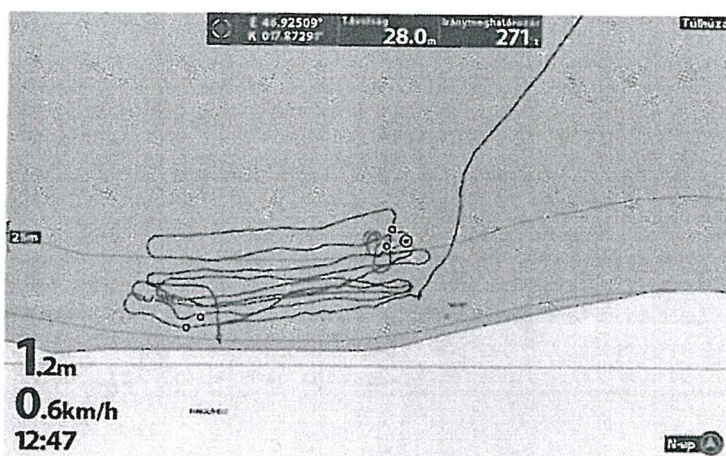
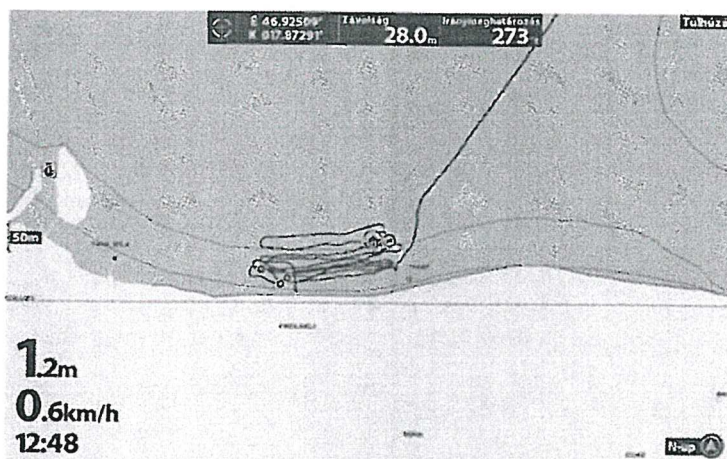
A vizsgálat során, az 1. számú mellékletben látható vázlat szerint, a Global Positioning System (GPS) alkalmazásával meghatároztuk a fürdőterület határoló pontjait. A koordináta pontok között, a 78/2008. (IV.3.) Kormányrendelet 7. mellékletének 14. pontja alapján, a medervizsgálat elvégzésére 2026. május 19-én 11:55 és 12:50 között került sor, különös figyelmet fordítva a baleseteket előidéző tárgyak azonosítására. Az időpontok adatainak rögzítésére és ellenőrzésére a motoros kishajó nyomkövető fekete doboza szolgáltatott megbízható forrást.

### Fürdőterület vizsgálatának nyomvonala 25 méteres léptékben

### Fürdőterület vizsgálatának nyomvonala 50 méteres léptékben

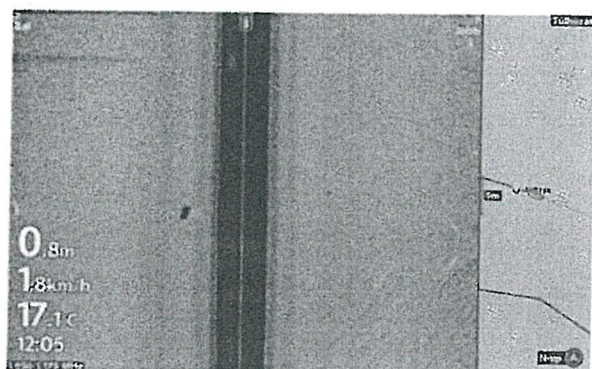
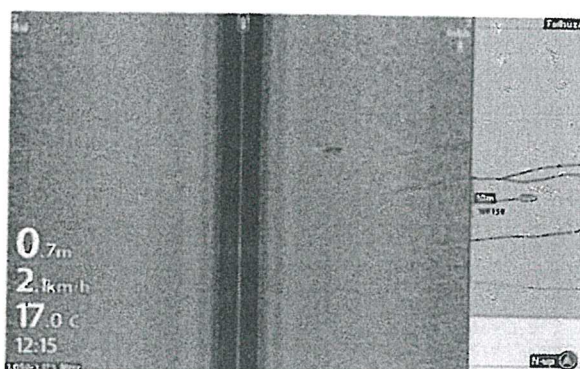
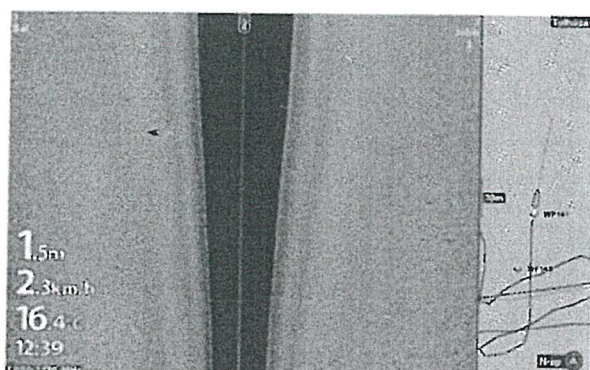
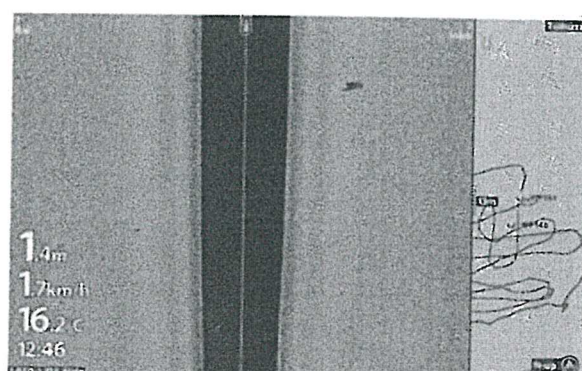
Az időjárási körülmény kedvező, így megfelelő feltételt biztosított a vizsgálat elvégzéséhez. A vízállás napi átlaga az Országos Vízügyi Főigazgatóság honlapja alapján 86. A vizsgálat során használt ultrahangos készülék képe tiszta és jól látható, a képeket a 3. számú melléklet tartalmazza.

Továbbá a fürdőterületen 2 db bójasúlyt találtak (N46.92444 E17.87097; N46.92517 E17.87312), valamint a stand északi felén egy hozzávetőlegesen 2 méter átmérőjű nádtorzs darabot, amelyek kézi erővel nem eltávolíthatók. Az eltávolításig az érintett elemek megjelölését javasoljuk.
